Značaj monitoringa i prevencija hazardnih situacija, uz par primera iz prakse

Webinar _ 28 Februar 2022

PRIMER 1: DOVOD VODE DO PPV I PPV SURDULICA

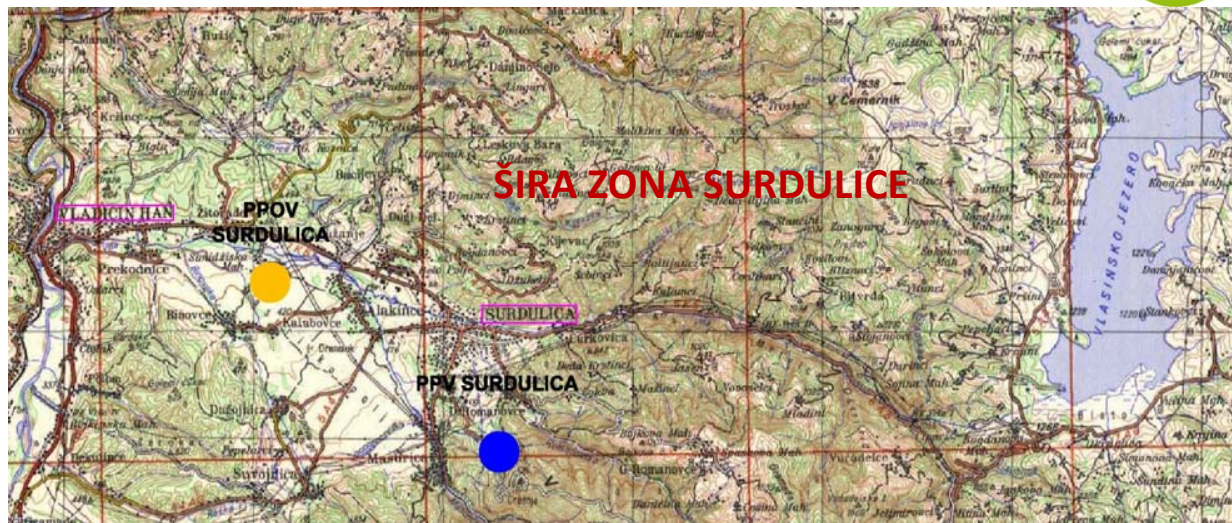
Po izgradnji 70-ih

Surdulica zahvata vodu iz Masuričke reke, tretira na PPV i šalje ka gradu. Potrebe za vodom su vremenom rasle, da bi **početkom 70-ih** bile u granicama 70-ak L/s. Kada nema dovoljno vode u reci, urađen je dovod iz tunela Vrle III (sistem HE Vrla I – Vrla IV, na potezu Vlasinsko jezero-Vladičin Han). Usled problema sa kvalitetom sirove vode (mutnoća, utrošak kalijum permanganata, boja) Surdulica je tada (70-ih) izgradila postrojenje sa predviđenim sledećim operacijama:

- Aeracija kaskadnog tipa,
- Koagulacija, flokulacija i taloženje na kružnom reaktoru (brzi prečistač),
- Filtracija na peščanim filterima,
- Dezinfekcija gasnim hlorom.

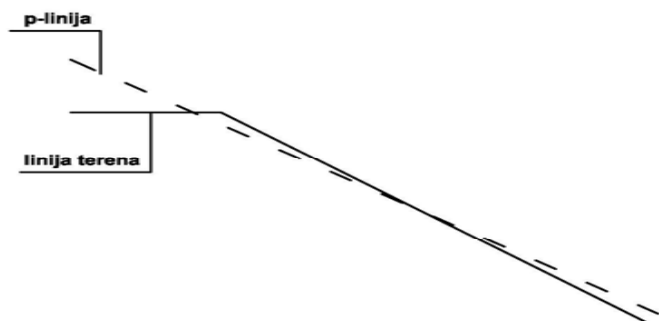
Problem pulzacije dovodnog cevovoda (6 km) - Kada je dovod hidraulički nepovoljan (za protoke preko 100 l/s, Π - linija seče liniju cevovoda kod najisturenije tačke, dolazi verovatno do trenutnog stvaranja vakuma, pa su se stalno javljale relativno brze oscilacije u protoku i do $\pm 20\%$ (pri prosečnom proticaju od 110 l/s, merene su vrednosti od ispod 100 do preko 120 l/s). Problem je u ovom slučaju rešen uspostavljanjem umirujućeg objekta, koji dodatno ima i ulogu predtaložnice (peskolov).

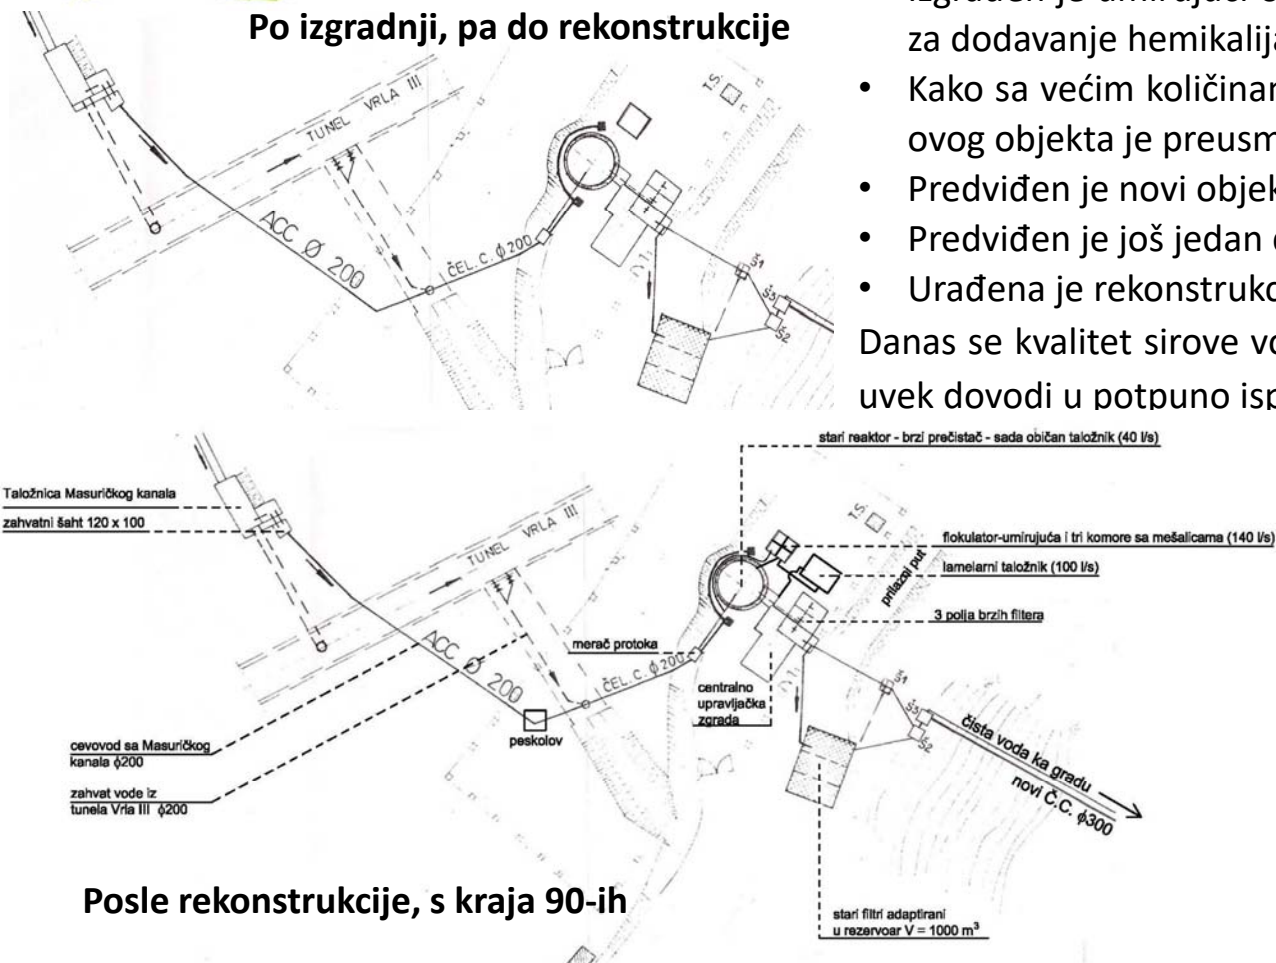
Posle rekonstrukcije, s kraja 90-ih

- Izgrađen je umirujući objekat – peskolov, na početku PPV, i iza njega šaht za dodavanje hemikalija,
- Kako sa većim količinama brzi prečistač “ne može da izađe na kraj” uloga ovog objekta je preusmerena da bude samo taložnik - kapaciteta 40 L/s),
- Predviđen je novi objekat – Flokulator, na početku tehnološkog procesa,
- Predviđen je još jedan dodatni objekat – taložnik, kapaciteta 100 L/s,
- Urađena je rekonstrukcija (adaptacija) brzih filtera i cevovoda unutar PPV.

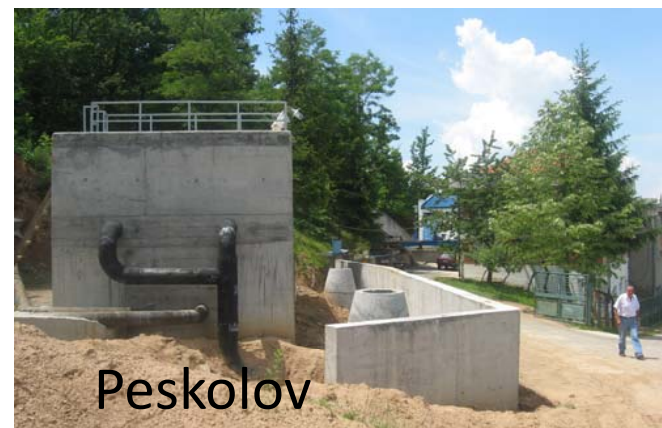
Peskolov

Danas se kvalitet sirove vode prati na peskolovu, i uz stečena iskustva skoro uvek dovodi u potpuno ispravnu vodu za piće. Napredak može da bude u

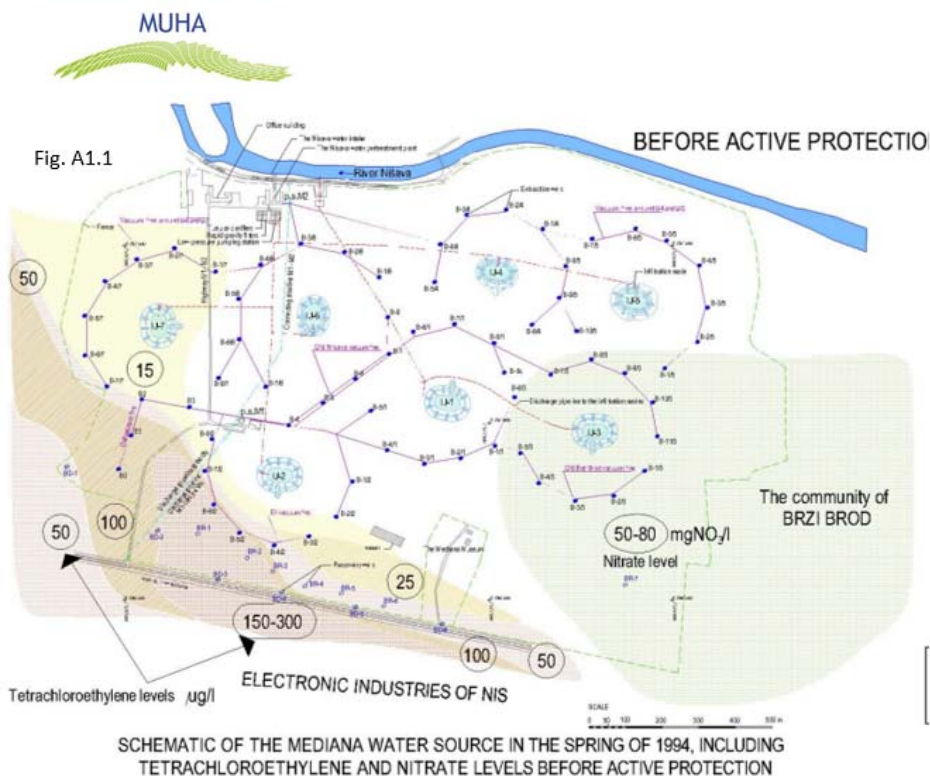
Infiltraciono izvorište Mediana, izgrađeno 1979. godine, je veoma značajno izvorište podzemnih voda za vodosnabdevanje Niša. Nalazi se na 250 ha zemljišta u aluvijalnoj dolini reke Nišave. Ovakvo izvorište je manje podložno zagađenju iz reke, generalno omogućava mnogo veću i stabilniju stopu zahvatanja vode po jedinici raspoložive površine. Pored toga, omogućava formiranje akumulacije vode i znatno bolju koegzistenciju sa okolinom. Početkom 1990-ih, izvorište je pretrpelo veliko zagađenje organskim zagađivačima (isparljiva organo-halogeno jedinjenja: tetrahloretilen i trihloretilen) iz obližnje Elektronske Industrije (EI), i nešto manje zagađenje nitratima iz susednog naselja Brzi Brod. Kapacitet izvorišta Mediana je smanjen sa 270 l/s na manje od 150 l/s (slika A1.1).

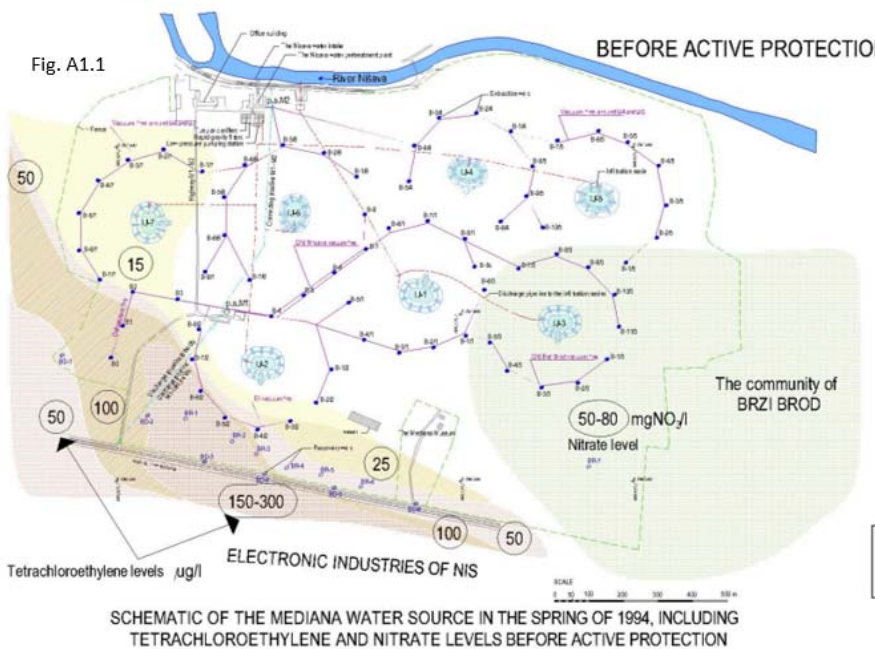
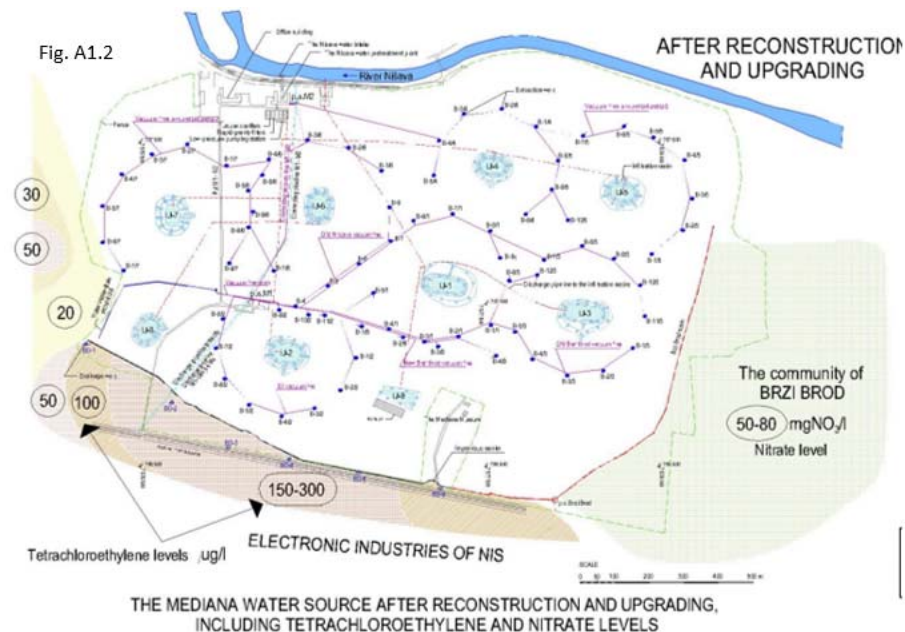
- Sanacija (čišćenje) zagađenog dela izvorišta i
- Izgradnja sigurnosnih objekata (Slika A1.2):
 - Nepropusna barijera na južnom, najkompromitovanijem delu izvorišta vode prema Elektronskoj industriji: dužina 1187 m, dubina do podinskih terciarnih glina 6-15 m ;

- Sistem od 6 drenažnih bunara izvan barijere, prema EI (automatizovani bunari za vodu sa cevovodima za ispuštanje u kanalizaciju);
- Hidraulična barijera: horizontalni odvod istočnim delom izvorišta prema naselju Brzi Brod, i manje ugroženom deonicom prema EI, ukupne dužine 1317 m, sa namenskom crpnom stanicom za evakuaciju vode.

Rezultati laboratorijskih ispitivanja su pokazali da su isparljiva organo-halogeno jedinjenja pokretna i da putuju vodom, bez značajnog vremena zadržavanja u čvrstom obliku (uz čestice šljunka i peska). Sanacija je sprovedena na način da su se nekoliko meseci prethodno prečišćene rečne vode intenzivno utiskivale u infiltracione basene na ovom području (IJ-2, IJ-1 i IJ-3), dok su podzemne vode vađene i evakuisane preko novih namenskih bunara (BR i BD) u zoni zagađenja. Ovaj proces se nastavio sve dok akvifer nije potpuno ispran. Na mestu izvorišta najviše ugroženog iz pravca EI Niš, podignuta je nepropusna bentonitno-betonska barijera. Ova podzemna brana je ugrađena do 1m u podinske nepropusne gline, sa prosečnom dubinom od 7,5 m. Na području ugroženom NO₃, urađena je hidraulička barijera. Nakon revitalizacije, ovo izvorište je nadograđeno na sadašnji kapacitet od 450 l/s, sa mogućnošću davanja više dana i do 600 l/s. Projekat je realizovan 1994/95.

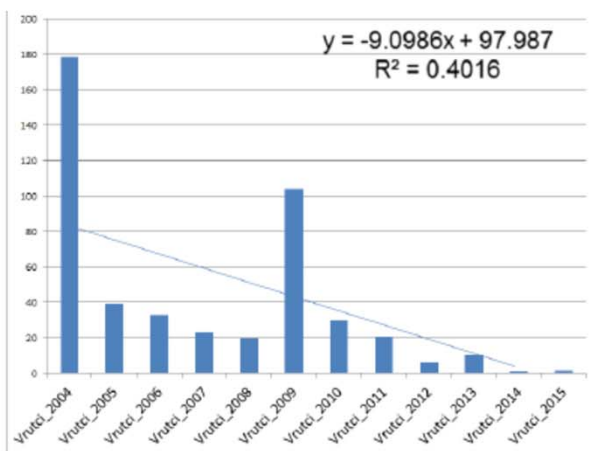
Fig. A2.1 Average ratio Total nitrogen : Total phosphorus (TN:TP) in Vrutci reservoir (2004-2015)

Cilj studije je bio da se potraže i otkriju pokretači cvetanja, i da se definišu implikacije na snabdevanje i upravljanje pitkom vodom, uz pretpostavku dugoročnog prisustva PR. **Studija je pokazala da su: niska raznovrsnost fitoplanktona zajednica, nizak odnos TN/TP (ukupni azot : ukupan fosfor), značajna unutrašnja/spoljna opterećenja hranljivim materijama, povoljni svetlosni uslovi i konstantno brzo oscilovanje nivoa vode, glavni pokretači cvetanja cijanobakterija u akumulaciji Vrutci. Posebno je interesantno proučavanje odnosa TN:TP, koji je promenljiva kategorija u vremenu (kroz godine – sl. A2.1, i unutar jedne godine).**

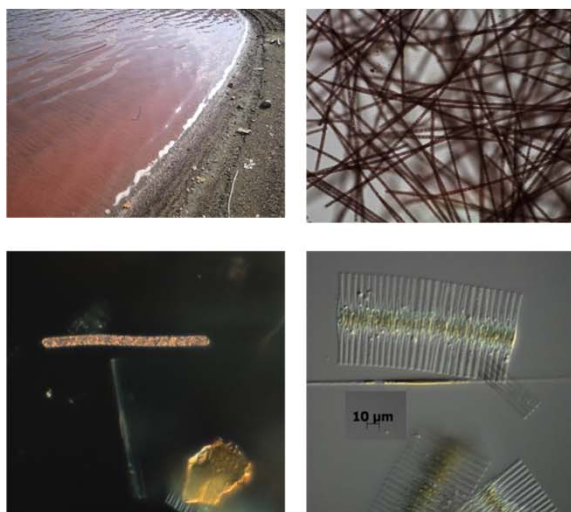
Fig. A2.2 Some pictures of *Planktothrix rubescens* from the lake Vrutci
